PRESENCIA DE COGRI-GESPAP EN PROYECTO DE AUTOMATIZACIÓN CON AUTOSTORE™ EN EL SALVADOR

CoGri-GesPaP continúa impulsando la transformación logística en Centroamérica, esta vez con su participación clave en la adecuación de pisos industriales para un moderno sistema AutoStore™ instalado en un centro de distribución en El Salvador.

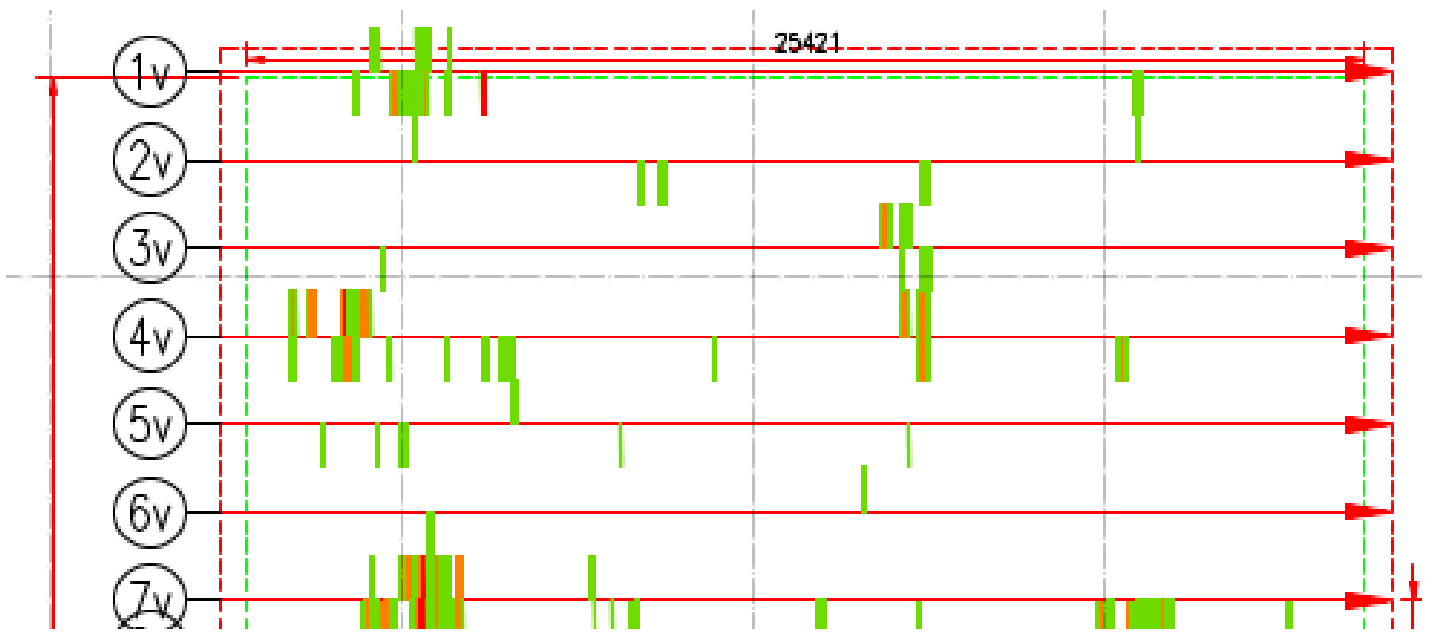
Medición de Planicidad con Perfilógrafo AIO de CoGri

Para asegurar compatibilidad con los exigentes estándares de AutoStore™, realizamos mediciones de planicidad de alta precisión utilizando nuestro exclusivo Perfilógrafo AIO, desarrollado por CoGri Engineering.

- Generar un mapa detallado de la losa.
- Identificar zonas fuera de norma.
- Planificar correcciones con total exactitud.
